## 第2回 カリスマアドバイザーが行く(軌道編)

第2回の訪問先は、秩父鉄道（本社：埼玉県熊谷市）の秩父本線を訪問した。アドバイザーは一回目と同様、（株）日本線路技術小山内顧問が、現場関係者に同行して「保守上の悩み多い箇所」の現場調査、診断を行い技術的なアドバイス、指導したことを報告する。

秩父鉄道が日ごろ悩む箇所のうち、8箇所について現場調査しながら、技術的な診断、対策、今後の取り組みをアドバイスした。

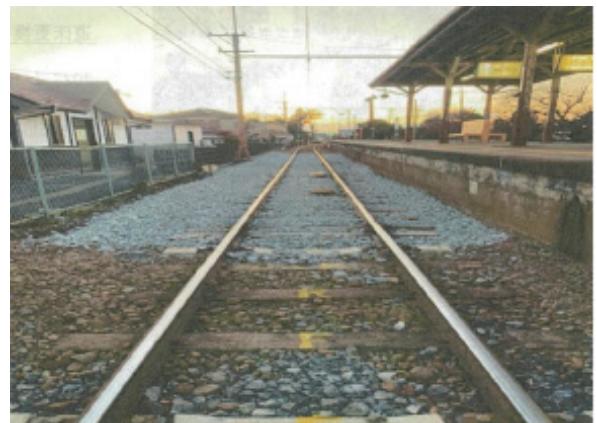
①事象：37kgレール、木まくらぎ、バラスト区間で噴泥が多い。

②原因：土砂混入率がかなり高く、排水を阻害している。

写真② 【No.1】道床更換後の駅構内

③対策：一般的には、土砂、排水条件の改善が必須条件になる。そのためには道床交換、ふるい分けが有効。コスト的にはMTTなどのつき固め、線路扛上がり有利である。また、線間に素掘りの排水こう（貯水溝など）の設置も望ましい。

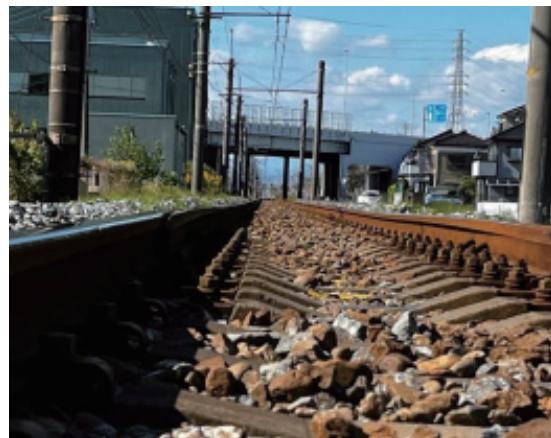
①事象：秩父鉄道では、伸縮継目を高めに敷設している。そのことが原因で前後でアオリ、軌道変位、列車動揆が見られる。

写真③ 【No.2】高く見える伸縮継目部

②原因：EJの初期の構造は、木まくらぎのため、前後のPC区間より沈下しやすい事象が一部あった。PCまくらぎのEJを敷設した場合、軌道強度が大きくなり、しかも、前後の溶接部の凹凸で沈下し易くなるのでEJが高めに見える。

③対策：基本は、一般部とEJ部は、同レベルにすべきと考える。さらに前後の溶接部の再度削正を行い、つき固めをすることで沈下抑制になると見える。

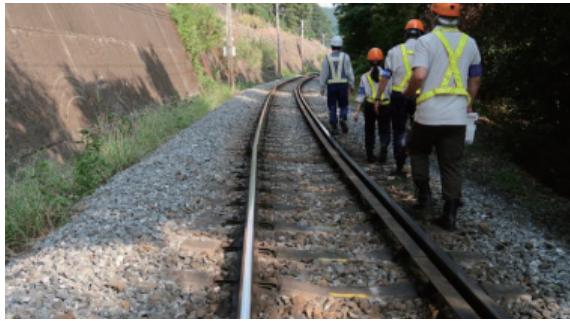
①事象：急曲線（R:400m）の箇所で、道床交換後の通り不良が長期に続いている。安定剤の散布等の効果が診られない。今後MTTなどの施工を検討しているが効果があるのか悩んでいる。

写真④ 【No.3】曲線部の通り不良

②原因：考えられるのは、レールの長さの確認、継目の横ベンダーの実施、つき固め方法、道床抵抗力の確認などが必要である。

③対策：このような例は、曲線半径（台帳）と現場線形（正矢）が違っていることが多い。一般的には曲線において、考慮すべき内外軌のレール長さの差に基づいた加工がされていない場合が多い。再度、現場のレール長の調査の上、長さの調整、交換、通り直しが対策として有効である。現場と台帳の確認測定をお勧めする。

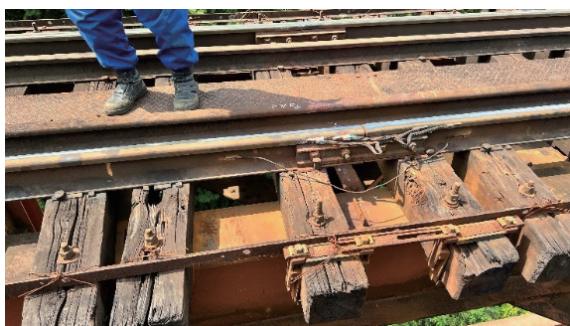
①事象：橋梁上で継目ボルト折損、継目部でのレール破綻、まくらぎ位置不良が発生している。日常は、トルクの管理、フックボルトの締め直しを実施している。

写真⑤ 【No.4】橋梁部の継目ボルト折損等

②原因：現場は犬くぎ構造で、まくらぎの劣化、犬くぎ締結の緩みが著しく、縦抵抗力が不足している。そのため継目の過大遊間、バッターが大きく、レールふく進が起きやすい条件である。

③対策：2本に1本のまくらぎ交換、補修が必要である。

締結装置およびまくらぎの補修としては、まくらぎの樹脂塗布補修、犬くぎ穴と、込め栓の油脂補修がほぼ全数必要であると考える。当面は、橋まくらぎ間に暫定的に2～3本に1本の割合で並まくらぎを挿入する、ネジくぎ、バネ締結装置を挿入するなども効果的である。

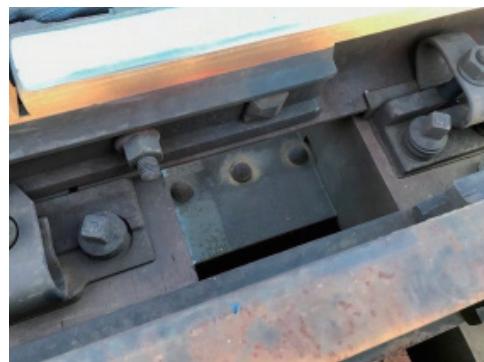
①事象：桁のリベットの緩み、桁シューのアンカーボルトの折損

写真⑥ 【No.5】アンカーボルトの折損

②原因：継目部の過大遊間、バッター発生とボルトの緩みにより、折損が発生している。なお、アンカーボルトの折損は、継目の振動のほか、ボルトの腐食が原因と考える。

③対策：リベット部は、高抗張力ボルトに交換すべきと考える。また、根本原因である継目遊間の管理、整備のほか、50mレール化、75m化など長尺レール化を検討することが望ましい。

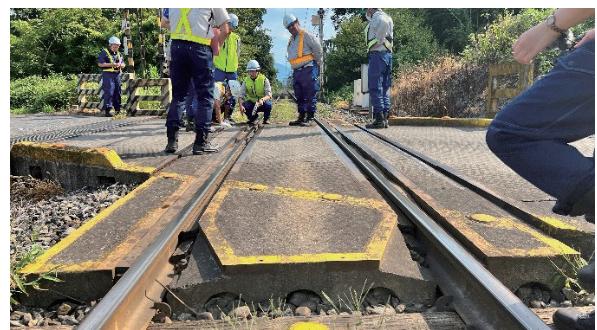
①事象：No.10踏切（28km903m）、No.14踏切（21km071m）、連接ブロックの踏切で、ブロックが沈下している。補修方法をどんな方法が良いか。

写真⑦ 【No.6】連接ブロックの沈下

②原因：降雨時、道路面からの雨水流入で路盤の支持力 (K30 値が  $7\text{kgf/cm}^3$ ) が維持できていないと考えられる。

③対策：一般的には道路側の排水対策も含めた検討が必要と考える。その後、連接ブロックの扛上、レール面整正、樹脂、または樹脂系の注入を検討すべきと考える。

注) 補修コストが他の簡易型連接軌道の敷設と比較検討を行い判断すべきと考える。

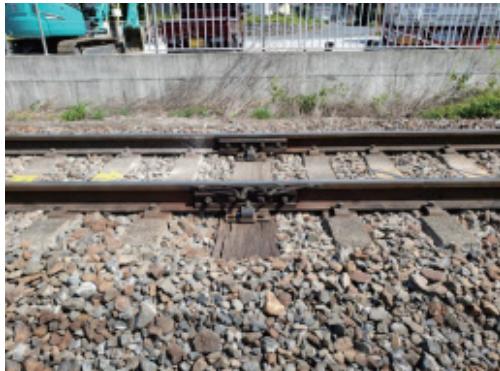
①事象：親鼻駅～皆野駅間、34km950m 付近の踏切道部から橋梁部にかけての継目部で、騒音等の苦情がある。これまで、長尺レール化のほか、MTT の施工などを実施している。

写真⑦【No. 7】継目部の騒音

②原因：継目部の遊間过大、継目落ち、バッターが騒音になっている可能性が大きい。

③対策：継目の遊間で、音が「0db」は難しい。そのため踏切内の継ぎ目をすべて除去するための 90m、100m 以上の長尺レール化（ハックボルト化）が効果的と考える。

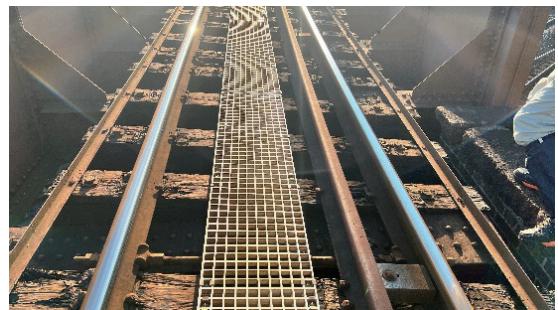
①事象：無道床橋梁のまくらぎ劣化が著しい。樹脂等による注入、コーティングなど、当面の処置は実施している。まくらぎ交換の準備を検討し、関係者と協議中である（写真⑨）。

②原因：補修の予算、施工方法、時期などの検討のほか、他社関係者との協議などの手続きなどに時間を要している。

写真⑧【No. 8】橋梁まくらぎ劣化

③対策：今後、できるだけ早い時期にまくらぎ交換を実施することが望ましい。
