第3回 カリスマアドバイザーが行く(軌道編)

今回「軌道編」第3回目として、国内外で各種コンサルを行っている（株）日本線路技術の小山内顧問を主体に、伊豆箱根鉄道株式会社（以下、伊豆箱根鉄道）の駿豆線の現場を訪問し、日ごろ関係者が苦慮している保守困難箇所についてアドバイスしたものである。以下にその概要を報告する。

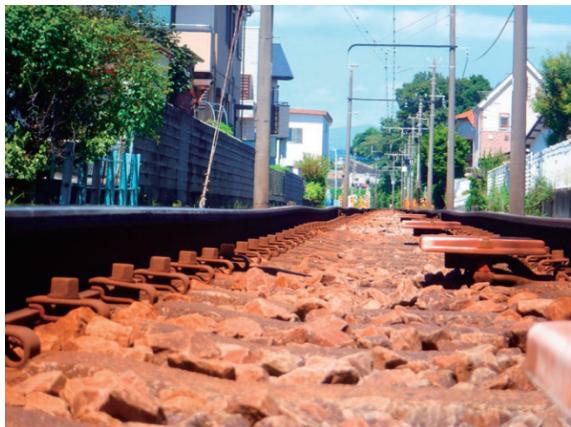
**図④** 大きい高低変位

(1) 大きい高低変位【No.1】(図④)**① 調査結果**

レール交換や道床交換の実施で、排水状況は良好であった。しかし、現場の地形条件は素地の路盤で、雨期などでは滯水により路盤強度が低下する可能性がある。

② 原因の推定

写真周辺の路盤は地下水位が高く、特に梅雨時期は顕著である。路盤が脆弱な為、不当沈下をおこしていると考える。

③ 今後の対策とアドバイス

道床厚さを増加する場合、下部にバラストの粒度を小さ目の粒度(図⑤)と締固めを行い、その後所定の粒度(図⑥)のバラストで道床構成することが軌道の安定、良化をさせる。

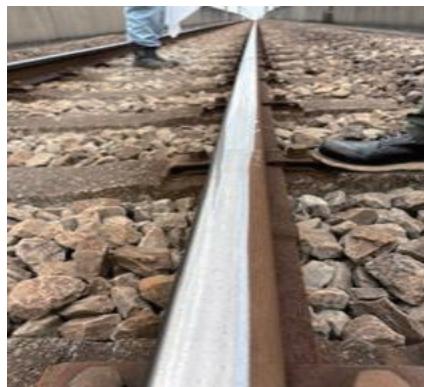
**図⑧** EJ ロングレール側の通り変位**(3) 軌間の遊びによるレール損傷【No.3】(図⑨)****① 調査結果**

EJ 前後の 4 箇所のうち、一部の溶接部(凹凸が 0.3mm/m)でアオリ、バラストの細粒化があり、高低・水準変位があるほか、EJ 前後に通り変位があった。

② 原因の推定

溶接部(凹凸が 0.3mm/m)の影響で、水準変位の発生、バラストの細粒化、道床抵抗力の低下による軌道のふく進で通り変位が発生していると推定。

③ 今後の対策とアドバイス

道床下部の道床を粒度が小さい碎石 (13mm φ の豆碎石など)に入れ替え、補充し、つき固めを行うほか、溶接部の削正をしてほしい。

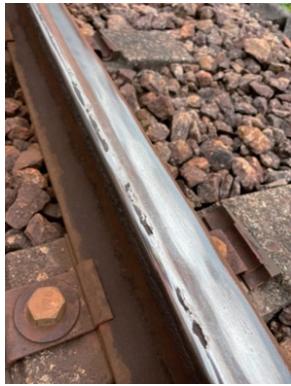
図⑨ 軌間の遊びによるレール損傷

路盤、排水不良、道床不足、溶接の凹凸不良があった。

② 原因の推定

線路内の排水、滯水等の不良で、路盤不良となっている。また、溶接部の凹凸管理の不良が原因と考えられる。

③ 今後の対策とアドバイス

道床ふるい分け、線路扛上、つき固めで軌道内の排水改善するほか、レール傷は、探傷した上で、傷が浅い場合はレール削正などで対応するのが良い。

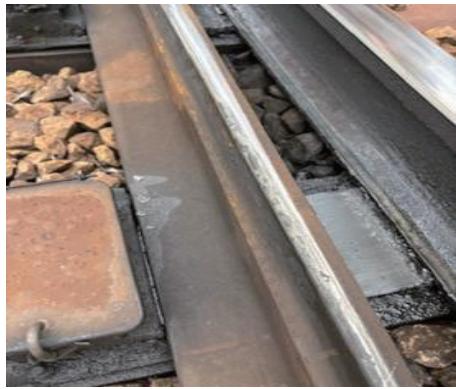
図⑩ シェリング傷の発生、剥離傷

(4) シェーリング傷の発生、剥離傷【No.4】図⑩**① 調査結果**

交換 3 年目で 16 番分岐器のトングレールのゲージコナーにきしみ、剥離傷があった。

② 原因の推定

近年導入されている「ボルスタレス台車」の車両の影響が考えられる。その他、急曲線の正矢、方位などがずれている可能性もある。絶対線形の測量、確認するのが良い。

③ 今後の対策とアドバイス

きしみ傷を早期に削正するのが良い。また、ポイントガードなどの設置も対策と考える。

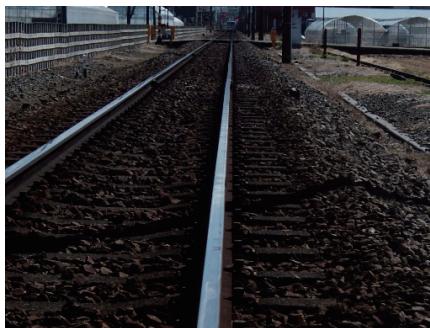
図⑪ 波状摩耗の発生

(5) 波状摩耗の発生【No.5】(図⑪)

波状摩耗は、0.5～0.7mm/m、波長も15～20cmと長い。しかも、通常曲線区間の内軌側で多く発生するが、今回の区間は直線、高速区間の波状摩耗であった。

波状摩耗の発生は、路盤軟弱箇所、道床不良、パッドの劣化、左右の違う継ぎ目落ちなどで波長の長い水準狂いの原因の可能性が大きい。

絶対線形を測量したのち、それに対応したMTT（4頭TT、TT）等によるつき固めのほか、波状摩耗は6頭式、8頭式の削正車での施工するのが良い。
