## 過去のご質問

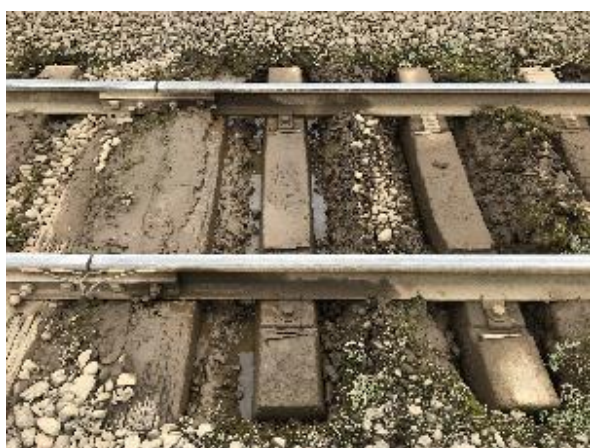
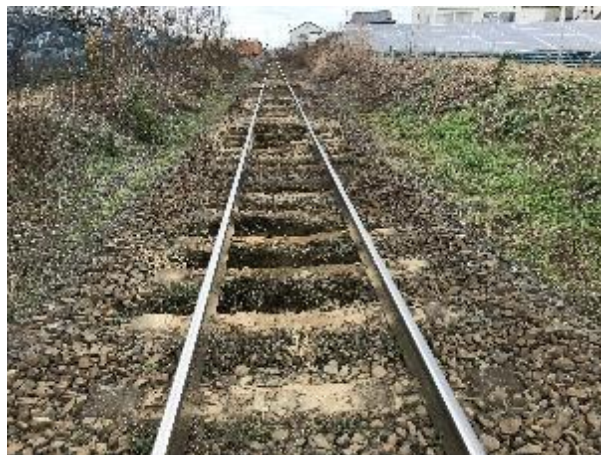
| ①事象 | 噴泥 |

噴泥の最大の原因は、バラスト（道床厚）が不足している箇所に木まくらぎよりも厚い PC まくらぎを敷設すると噴泥になりやすい。

雨水、地下水を軌道外に排水しないと噴泥は止められない。噴泥はこの3つがあると起きる。

この写真から見て、道床交換は有効だが、お金がかかるので、PC化する前にバラスト補充、つき固め、線路打上（20～30mm）して、道床厚を確保した上で、PCを敷設することが大前提である。

既に敷設した箇所は、バラスト補充、線路打上を実施して下さい。特にひどい箇所は道床厚部軌間内の土砂を撤去して、バラスト補充、つき固め、線路打上して下さい。

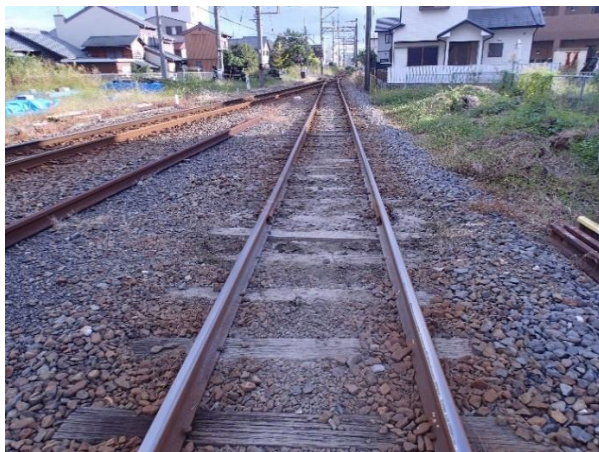
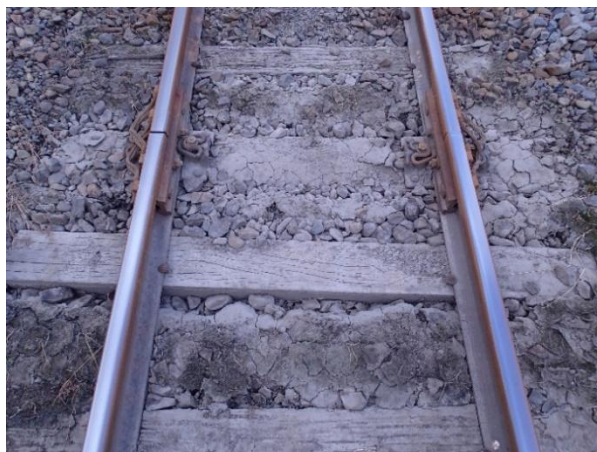
| ①事象 | 噴泥により、継目落ち、線路の不陸、犬くぎの浮き上り |
| ②実施した対策 | つき固め、犬くぎの打ち締め 道床不良の為、再度事象発生 |

このうち、列車を除き、水を抜く、土砂を除去することで噴泥は止まります。写真を見ると道床肩が不足、軌道内の土砂が多い、排水が悪いと思います。

当面は、道床ふるい分け（肩線と軌間内）で土砂を撤去し、バラスト補充、線路こう上（つき固め）で噴泥は止められます。

この場合、排水を考えて、できれば線路こう上（最低 30 mm～50 mm）することが望ましい。

また、現場の状況から線路こう上できない場合、まくらぎ下に新バラスト 30～40 mmのものが敷き込みするようにつき固めすることが望ましい。

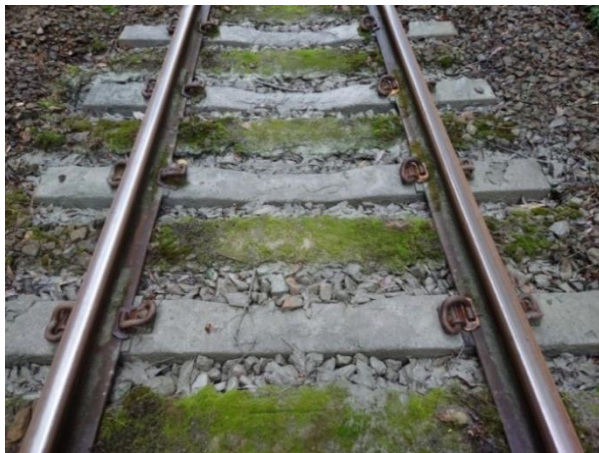
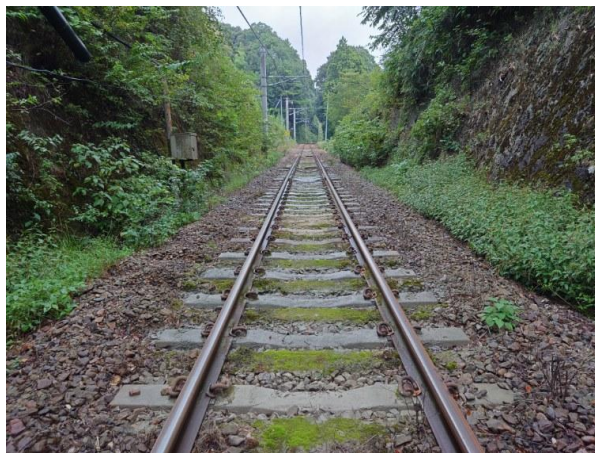
| ①事象 | 慢性的な泥噴、周期的な軌道変位（高低・上下動） |

もともとの道床は、土砂混入が多く（まくらぎ下面まで土砂が？）排水不良を起きている可能性があったものと推測します。

この噴泥は、切取区間であることも起因して、路盤＋道床＋排水不良による噴泥です。

対策としては、道床入れ換え、ふるい分け、つき固めが有効。かつ、必要により排水溝整備、施工基面の整備が必要。

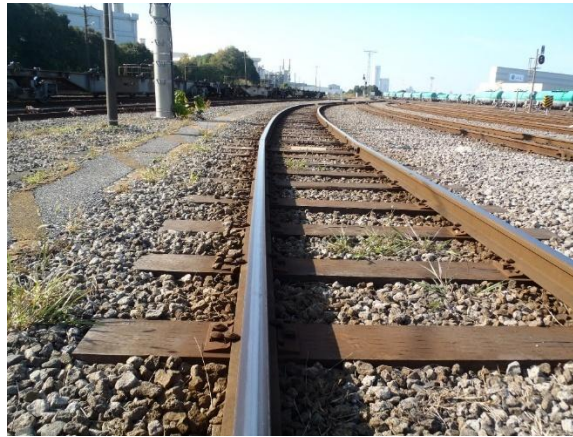
| ①事象 | 角折れ |

角折れが発生するような主な原因は、レール交換の際、曲線半径に対してレールの長さが合っていない例が多い。

バラストの劣化（土砂混入が多い）、締結装置の緩みは、通り、水準、角折れに影響します。確認してみてください。

レールの長さが、曲線諸元と現場の曲線半径の確認、さらに現場の半径とレール長さが合致しているかどうか確認する必要がありますか確認してください。また、バラストの土砂混入率が30％以上の場合、沈下、アオリ、横抵抗力の低下につながり、角折れにつながります。バラストのふるい分け、入れ換え、バラスト補充、つき固めを行ってください。

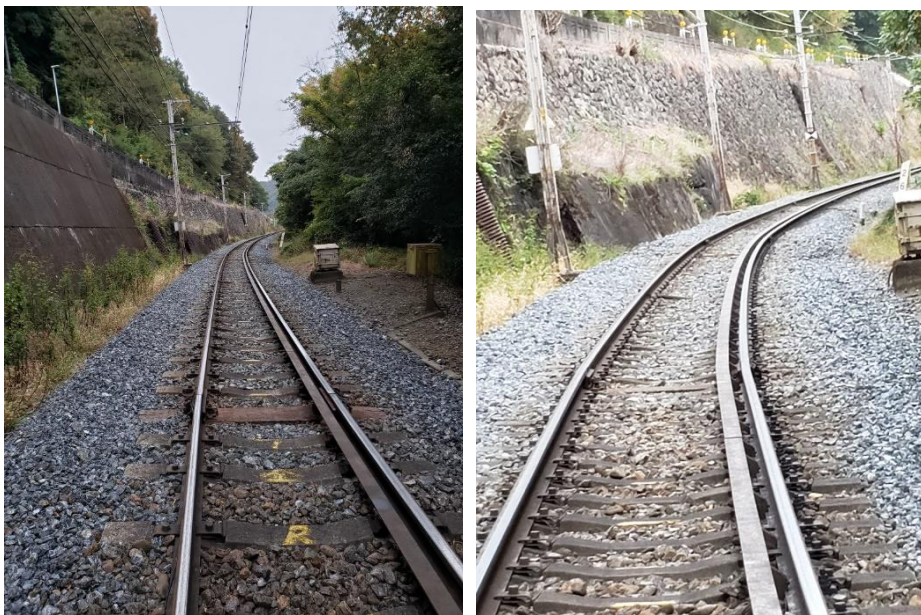
| ①事象 | 軌道変位（通り不良） |

多いのは、レールの長さが合致して（現場の半径と曲線台帳の半径があっていない。）いない例が多い。

（レール長の調整/交換、通り直しが対策になります。）

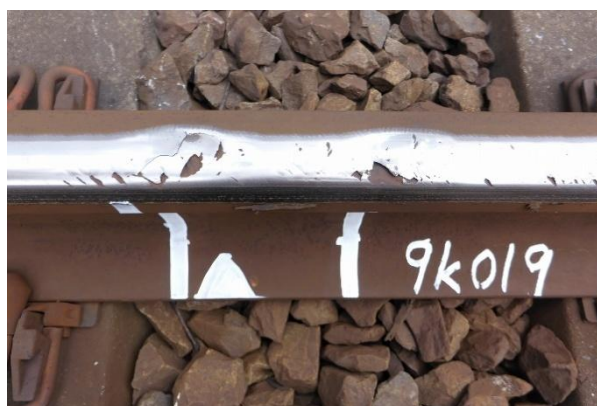
高通トン、高速区間の一般的な現象です。累積通トン 3 億トンでは、傷が発生してくる時期です。写真を見ると疲労と空転の傷が競合しているようです。早期にレール削正（3000 万トンごと）を定期的に削正すると、レールの交換寿命が 6～8 億トンからさらにそれ以上（8～10 億トンまで）の使用は可能です。

この写真は、軋み傷、剥離傷まで進展していますので、レール探傷で、傷深さを監視しながら、交換計画を立てることになります。

- ・ 基本的には、傷の状況から見ると交換計画をすべきと考えます。
- ・ 当面は、傷の探傷結果を診て、仮設の継ぎ目をセットすべきと考えます。

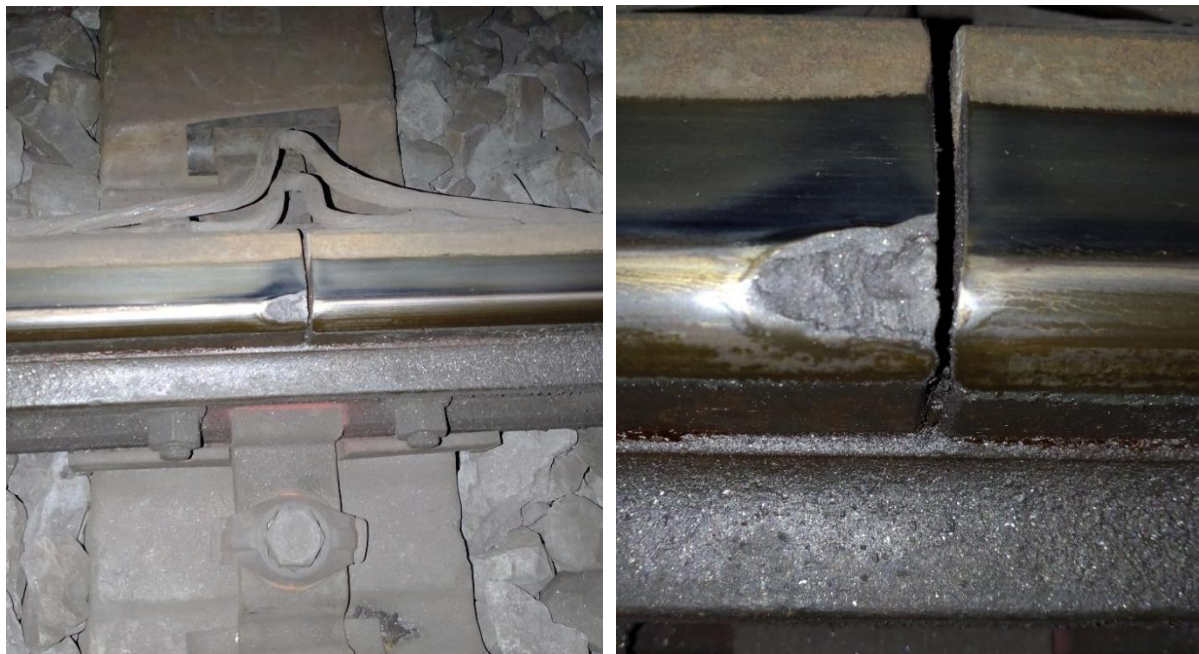
| ①事象 | 継ぎ目部の欠損 |

遊間が過大、バッテリー、フローの発生で欠損に至り、そして端部疲労劣化で破端になったものと推測します。

基本は遊間管理（夏・冬で注油、トルクを 500kgf・cm、2500～300kgf・cm）をしっかりとやるほか、フロー、バッテリー（0.3 mm/m）を防止するため、継目部を平滑にするため削正する。

この状態では基本的にレールの部分交換 5m/を行い、遊間 0 mmハックボルト使用の継目板にするのが望ましい。

（応急的には、欠損部分 V カットし、肉盛溶接という方法もある。）

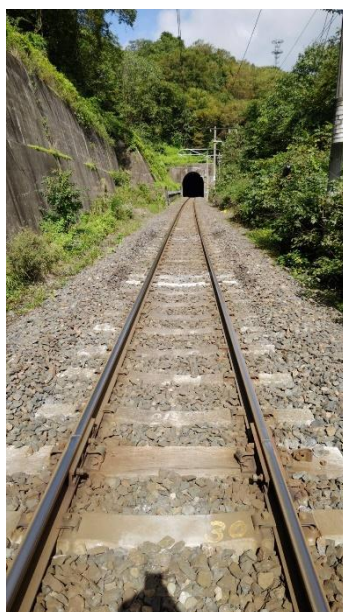
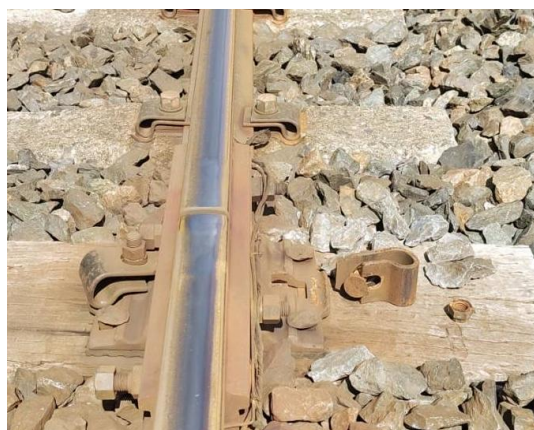
| ①事象 | H 型継目用締結装置の脱落 |

継目用 H 型締結装置は、タイプレート定着部（尻部）の溝が浅い。

そのため、タイプレートの溝を深くするためのアダプターを設計して取り付けると、外れないようになります。

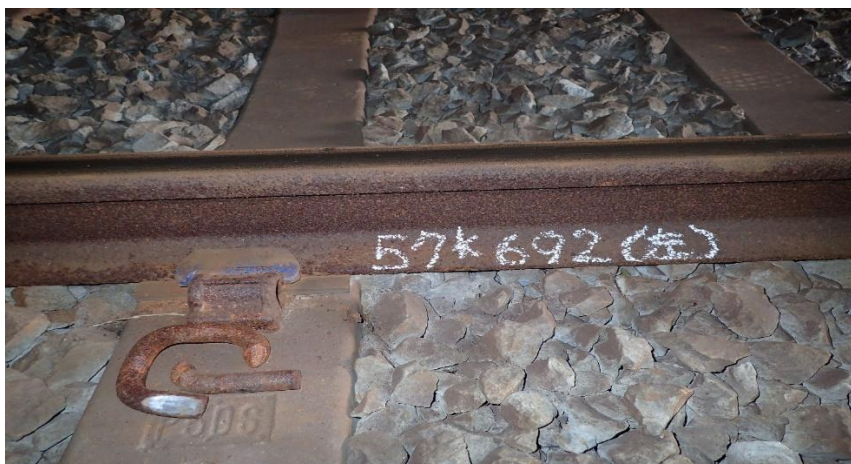
| ①事象 | 締結装置（PND クリップ）の折損 |

PDのばね折損は、低弾性パッド（50～60 トン 10 mm厚さ）が劣化、へたりが生じると、レールのアップリフトで、上下変位が大きくなり、設計上の変位、応力が超えてしまうことが考えられる。他社においても、このような事象が良く見受けられる。

また、レール、締結装置のさび、腐食が著しい。海風の影響があるものと推測する。対策として、試験的にさび止めペイントの塗布や定期的にレールの洗浄も有効であります。（試験的に実施してみてください。）

対策は、パッドの全数交換が有効と考える。

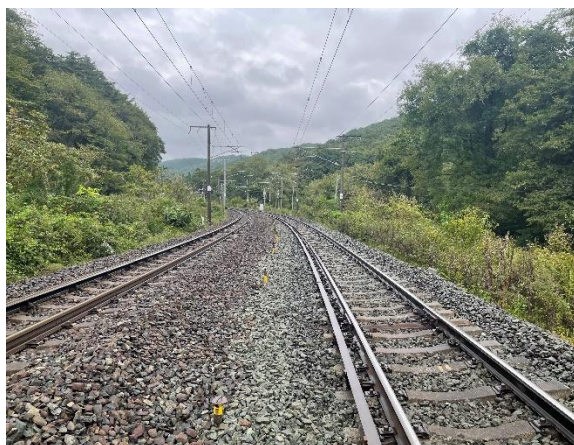
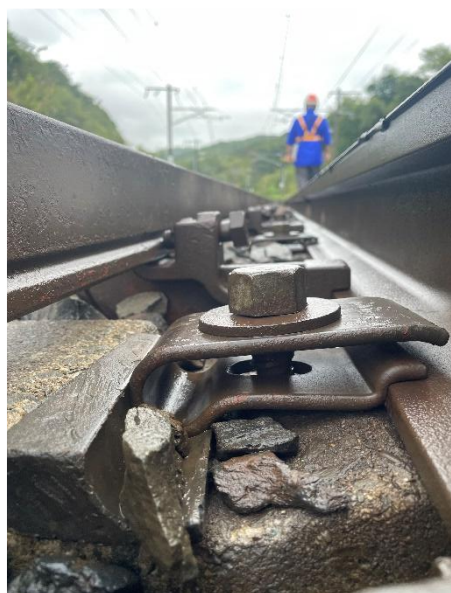
| ①事象 | 9 形締結装置の緩み |

最も懸念されるのが軌道パッドの劣化(7mmパッドが6.8～6.5mmとなっていたら劣化寿命、交換)、過去の調査、研究では、寿命は累積通トンで3～5億トンとされている。当該の現場の通トン、敷設年次から考えて交換を検討すべき時期と考えます。

一時的には、パッドの全数交換、締結ボルトの緩み止めの対策が有効と考えます。

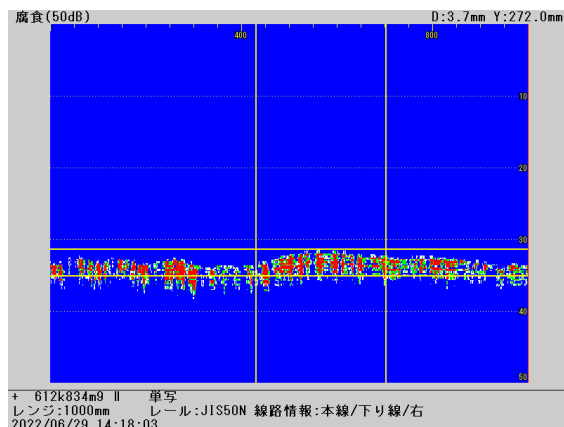
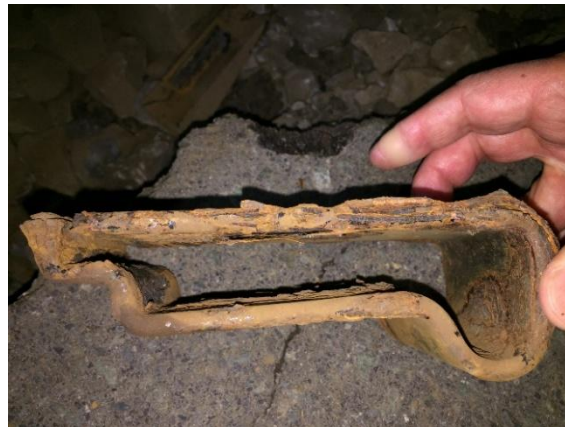
| ①事象 | 踏切部のレール底部腐食、締結装置腐食 |

特に融雪剤の散布することが腐食に大きく影響しています。冬期が終了したら、散水して RC 部の融雪剤を洗い流すことも多少の効果があると思います（錆止めペイントなど塗色）。他社でも同じ事象があり、2 から 3 年周期で、RC 舗装を撤去して検査することが望ましい。

踏切部におけるレール、締結装置の検査、または探傷は、定期的に踏切の舗装の一部撤去して検査するしか方法はないと考えます。

締結装置だけでなく、レールについても、底部の腐食については、正確に探傷することはできないので、舗装撤去して検査することが必要と考えます。

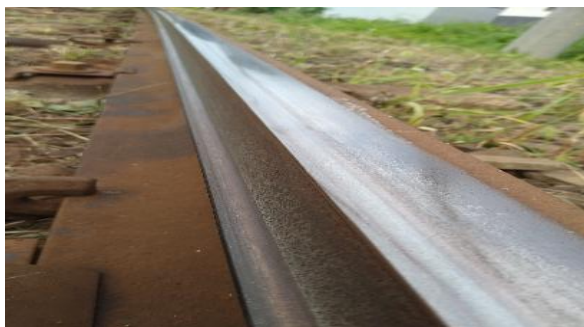
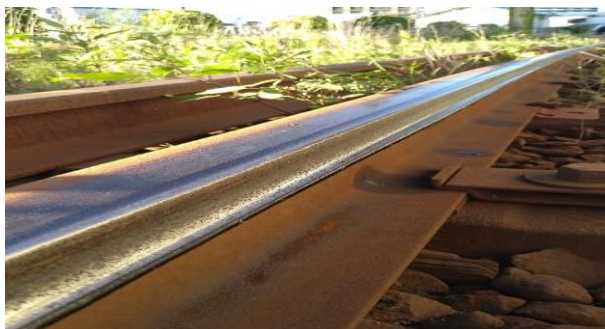
| ①事象 | レールフロー |

レールの摩耗基準は何mmですか。（15 mmでしょうか。）この摩耗形状は、2段ベリ（フランジが乗り上がりやすい形状に摩耗？）しているので、正規の処置（削正またはレール交換）が必要と考えます。

放置すると、それが原因で、レール傷（軋み傷など）の進展につながる恐れがある。

また、レールフローについて、発生しはじめに1 mm以下前後で削正することが望ましい。

また、最近の車両（ボルスタレス車両は、横圧が大きめ。速度が低い時に横圧が大きい傾向にある。）事前の防止対策として、レール塗油（外軌、内軌とも/電気の通電する特殊な油を使用）

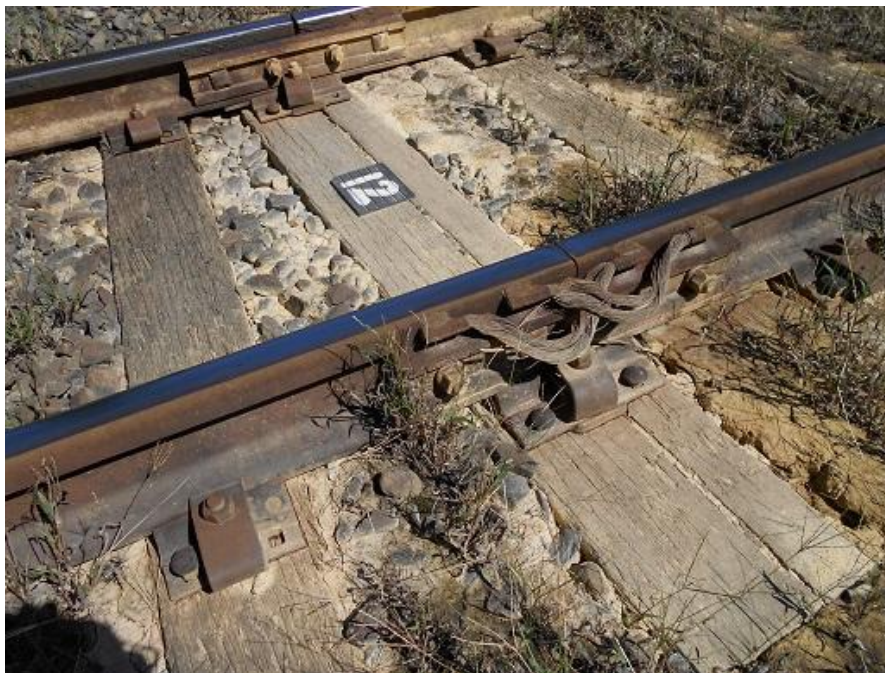
| ①事象 | 継目落ち（道床固結箇所） |

土砂混入（大）、排水不良で噴泥、軌道沈下（継目落ち）が診られる。

対策は、遊間管理、整備、トルクの変更（継目トルクを 5000 から 2500 に変更）の後、ふるい分け、入れ換えバラスト散布、つき固め（必要により線路扛上）が有効である。

必要により、施工基準の整備、排水溝の浚渫、整備が必要になる。

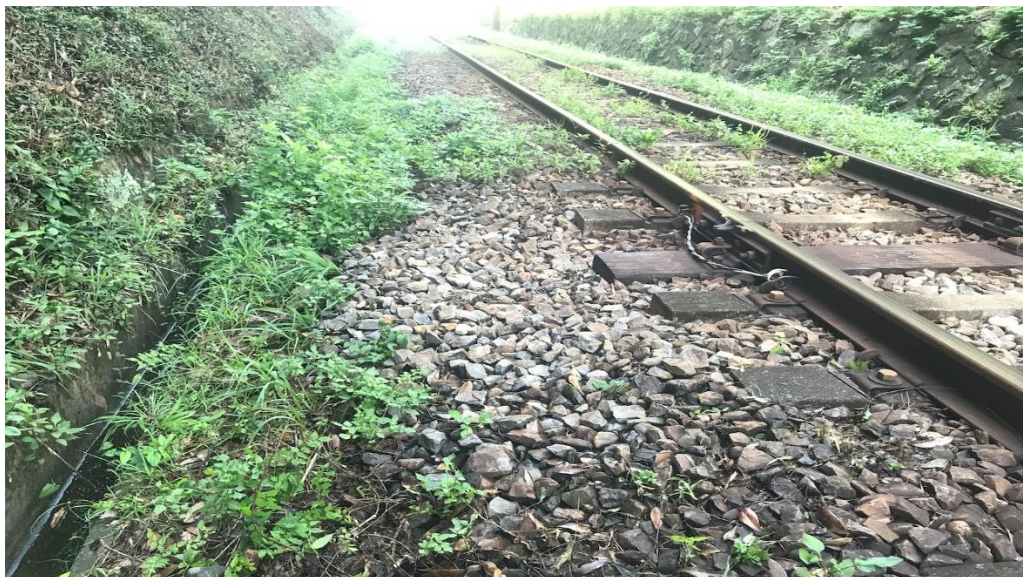
| ①事象 | 継目部道床碎石の肩流れ |

写真から推定されるのは、継ぎ目の遊間（効いているか？）が大きくないか？。レール端部にバッターがないか？。道床がまくらぎ下（裏）で、土砂混入が多く固結してないか？。

写真をみる限り、まくらぎ下の道床が固結しているように感じる。

前述のいずれかがある場合、単に、まくらぎ交換、つき固めだけでなく、道床の補充、または入れ替え、ふるい分け、さらにつき固めが良いと考える。

さらに有効な方法として、継ぎ目部、およびその前後の PC まくらぎの現在使用の軌道パッド（80～90t/cm：劣化するとさらに 100～130t/cm に薄く、硬くなっている？）より、さらに柔らかいパッド（50～60t/cm：柔らかいパッド）に交換。または、タイプレート下にさらに柔らかい低弾性パッド（30t/cm）を挿入することも有効です。

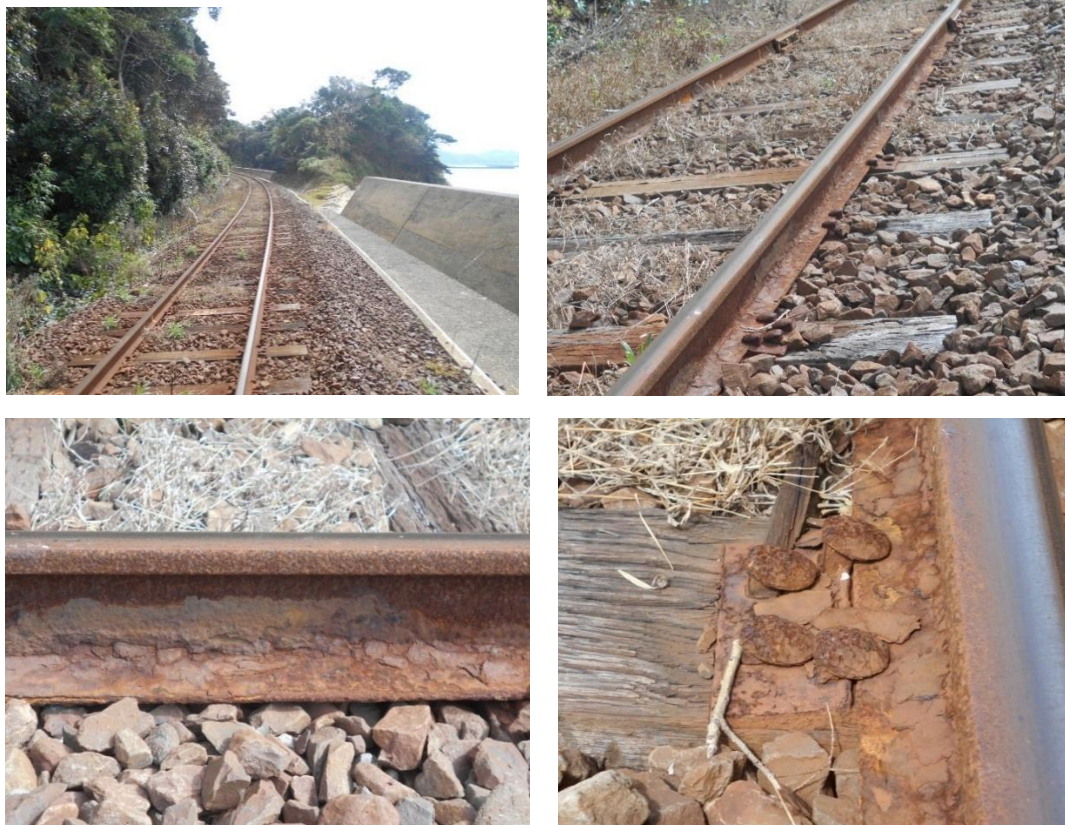
| ①事象 | 塩害 |

- ・ 定期的に洗浄
- ・ レール、締結装置類に錆止めペイントでの塗装（または、樹脂材でコーティング）

価格の問題もありますが、レール以外の締結部品は、亜鉛メッキなどを施した部材の試験、試行して見たらどうでしょうか。

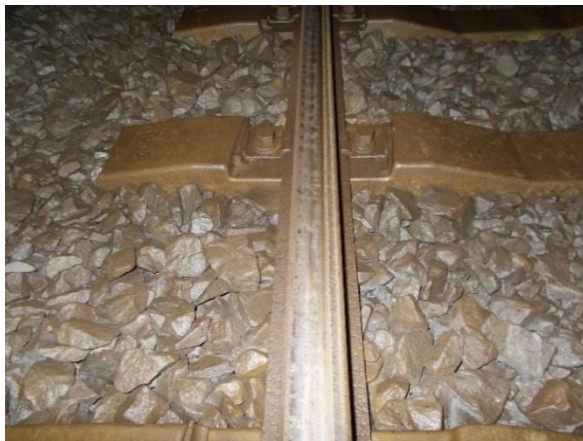
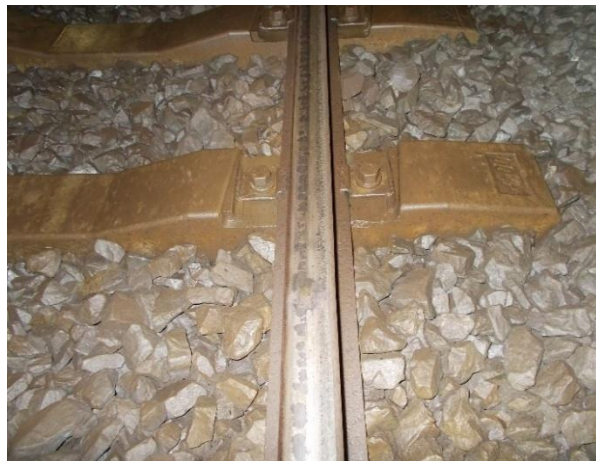
| ①事象 | トンネル内のカーブ中での模様のような摩耗、剥離。 |

トンネル内の湿気の影響で、波状摩耗が発生しているものとする。

剥離している箇所は、そのほか、シェリング傷など競合している可能性が考えられる。

探傷器、カラーチェックでその大きさを測定、確認することが望ましい。必要によっては当該箇所のみ、部分的にレール交換などを実施する必要がある。

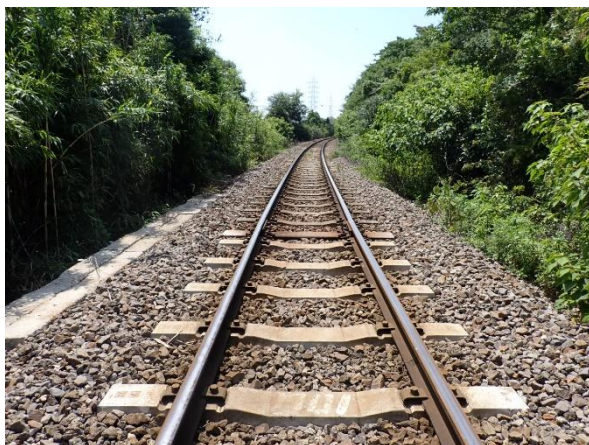
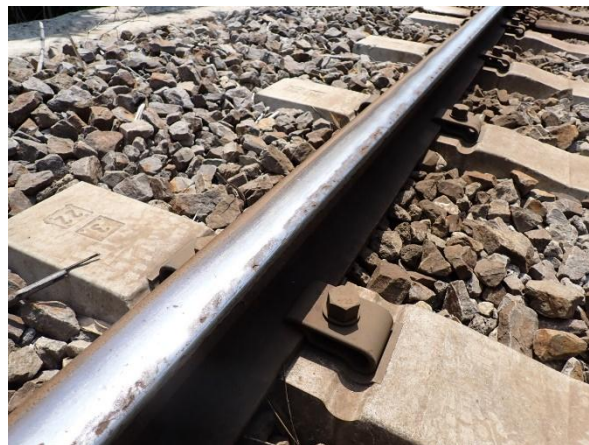
| ①事象 | 外軌レールゲージコーナーのきしみ割れ |

きしみ割れ傷は、新型の車両に多いボルスタレス台車の曲線区間（横圧が大きい？）に多く発生する。

内軌側レール頭面、外軌が側面、塗油の品質も異なる。内軌側は、絶縁性ものではなく、電気抵抗のない油を塗油する。

#### ・早期（きしみが出始め）のレール削正も有効です。

きしみ傷が発生したら、車両フランジ塗油のある場合は、一旦注油停止しないと、きしみ傷の拡大、剥離傷に発展します。

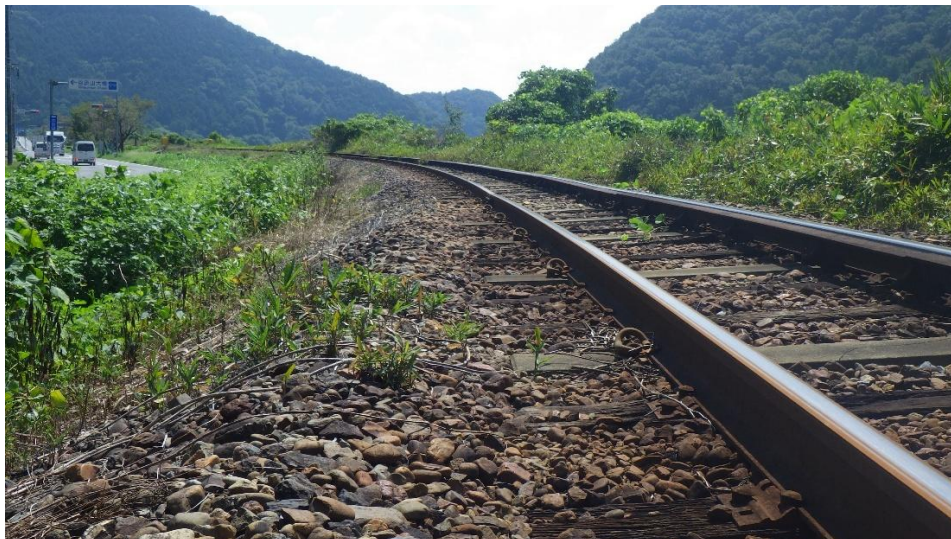
| ①事象 | 継目落ち |
| ②実施した対策 | 突き固めを何度も行っているが、継目落ちが改善せず。 |

継ぎ目の遊間が、通年で大きい。（継ぎ目塗油、トルク 5000 では、遊間が動かない。夏季には緩めて、注油が必要。）

これにより、継ぎ目のバッター傷の発生、衝撃荷重（車輪 5t とすれば、衝撃荷重が作用して 8～10t の軸重に大きく変化して、増々継ぎ目落ちが大きくなる。）

また、前後が木まくらぎ、継ぎ目を PC 化すると、道床厚さが変わる。（継ぎ目の道床の厚さが少なくなり、沈下し易くなる。通常は、このように PC と木まくらぎが混在するときは、線路扛上を 20～30 mm 程度行う、または道床入れ替え、交換、ふるい分けをするのが通例である。）バラストが土砂混入が多いと、沈下、排水が悪いと噴泥の発生になる。

対策は、線路扛上、突き固めのほか、レール遊間のチェック、必要により遊間整備、継ぎ目のレールバッターのある場合、これを削正する。

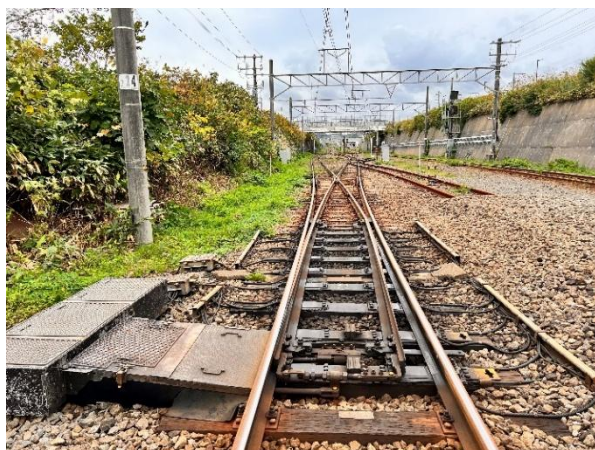
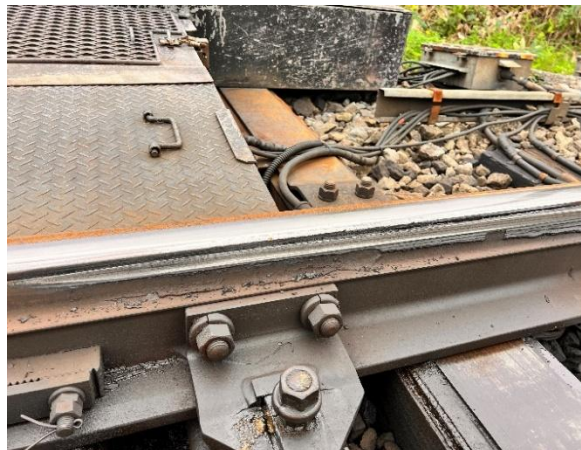
| ①事象 | トングレール先端部及び中間部の摩耗 |
| ②実施した対策 | 分岐内の軌道整備を施工した後、部分交換を実施。(令和4年4月)交換後、令和5年4月には施工前と同じ位置からの摩耗が生じた。 |

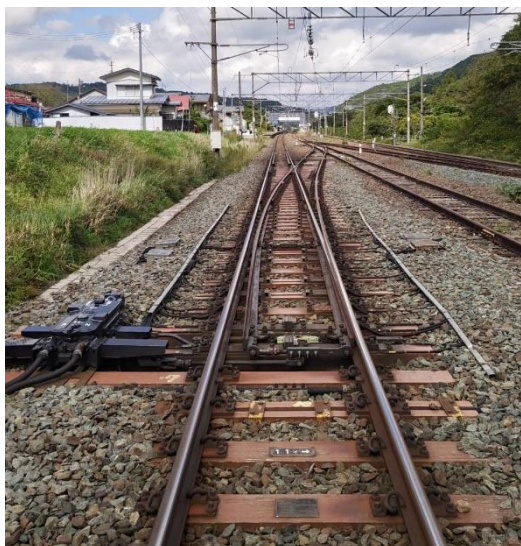
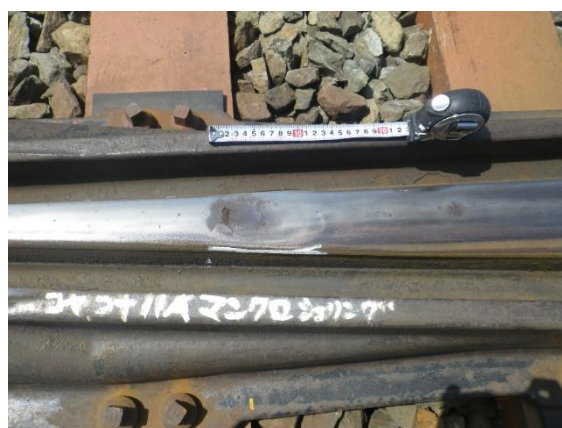
| ①事象 | クロッシングノーズ部のシェリング |

この傷は、おそらく空転傷だと思います。（シェリングではないと思います。）

現行、当該線区の通トン 500～1000 万トンとした場合、6～10 年で1億トン以下の累積通トンであることが推定される。この場合、シェリング傷の発生は想定しづらいと考えます。そのため、空転傷と考えます。

2つやり方が考えられます。①メーカーと相談して現場での肉盛り溶接をしてもらえるか。②または交換となってしまいます。（この傷の深さ、欠損では溶接が難しい場合、交換）
