第1回 カリスマアドバイザーが行く(軌道編)

【本企画開始にあたって】

本掲載の第一回は、「軌道編」として、株式会社日本線路技術で現在も国内外で軌道に関わる技術コンサルを行っている小山内顧問が、アルピコ交通株式会社(以下、アルピコ交通)の上高地線の現地を訪問し、軌道メンテナンス全般について技術支援した内容を報告する。なお、本誌1月号の「民鉄の鉄道施設を訪ねて」において、今回訪問したアルピコ交通の詳細について掲載しているので、そちらも併せて参照いただきたい。

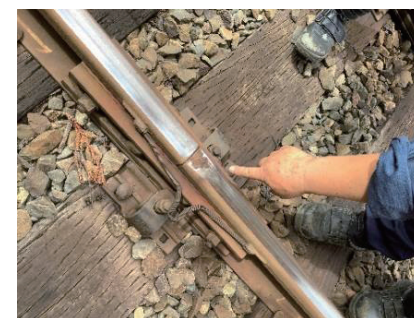
【No.1】レール頭頂面損傷箇所(バッター傷)

- ア. 直線区間、継目部、50Nレール、木まくらぎ。
- イ. 他社から購入した中古レール。
- ウ. 速度約50km/h、通過トン数約130万トン/年。
- エ. 継目部片側のレール頭頂面に剥離傷を確認。

通常、速度50km/h程度や30~40t/両程度の2両編成の走行でこのような剥離傷は発生しない。また、遊間がある状態でも反対側レールは良好であるため、中古レールを購入した時点で既にレール内部に傷があったことが推定される。

中古レール使用時は、端部の継目穴の傷、バッター傷及び凹凸を調査して、必要に応じて1目切り等すること。バッター傷も放置しておくとし継目穴部への傷や破端等の発生につながるため、暫定対策として、レールの曲げ上げ、凹凸の削正、あるいは5mm程度削正(Vカット)のうえ肉盛り溶接することが望ましい。また、恒久対策としては、部分的にレール交換することが望ましい。

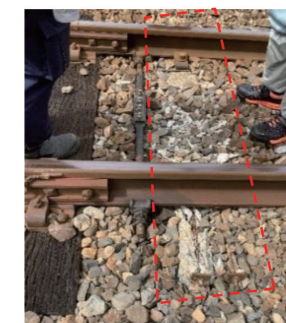
【No.2】PCまくらぎ劣化箇所

- ア. 曲線区間(R=600)
- イ. 50Nレール、PC・木まくらぎ混在区間。
- ウ. 速度約50km/h、通過トン数約130万トン/年。
- エ. PCまくらぎの損傷が著しく、PC鋼棒が露出。

当該箇所はコンクリートのアルカリ骨材反応があるほか、-10°C程度まで気温が下がることから、凍害により劣化が進行したものと推定される。

- ア. 早急に交換等をする必要がある。
- イ. 交換までの間、軌間保持のために暫定的なゲージタイ設置もよいが、より安価な木まくらぎ挿入でもよい。
- ウ. この状態になる前に、樹脂等の塗布による補修を実施するのが望ましい。0.2mm程度の亀裂箇所にも樹脂の注入は可能である。
- エ. PCまくらぎと木まくらぎが混在していると、厚みが異なるためPCまくらぎに負担がかかりやすくなる。PCまくらぎ等の場合は、あらかじめレールレベルを20mm程度扛上することが通例である。

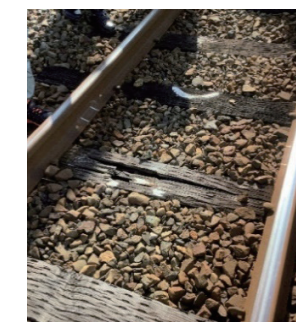
【No.3】まくらぎ連続不良箇所

- ア. 直線区間、37kgレール、木まくらぎ。
- イ. 速度約50km/h、通過トン数約130万トン/年。
- ウ. 木まくらぎの腐食が進み、連続して不良が発生。

経年劣化により腐食が進行したと推定される。

- ア. 暫定的にまくらぎ間に仮まくらぎを挿入し、軌間保持を図るとともに、まくらぎの劣化のレベルに応じて、

状態によっては樹脂の注入や塗布を行うのが、低コストで対策を講じやすい。

- イ. 近くに製材所があるなら、腐食箇所には焼砂やオガクズ入りの樹脂を注入するとよい。レール下をジャッキアップした状態で注入を行えば、まくらぎを抜かなくとも注入は可能である。
- ウ. 当該区間にはアンチクリーパーが設置しているが、レールのふく進が大きい場合は日本製の安価な線ばね締結装置の導入を検討したかどうか。

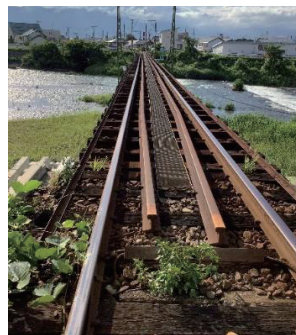
【No.4】 橋まくらぎ連続不良箇所

- ア. 直線区間ならびに曲線区間 (R=240)
- イ. 37kg レール、木まくらぎ。
- ウ. 速度約 50km/h、通過トン数約 130 万トン/年。
- エ. 上路鋼板橋において橋まくらぎ腐食が進み、犬くぎの浮き上がりが見られる。

経年劣化により腐食が進行したと推定される。

- ア. 作業箇所においては転落防止の防護ネットを設置したうえで、連続不良に対する暫定処置としてゲージタイの設置やまくらぎ間に仮の並まくらぎ挿入をするとうい。
- イ. まくらぎ腐食箇所は、犬くぎ穴部も含めて前述の焼砂又はオガクズを混入した樹脂による補修が効果的である。

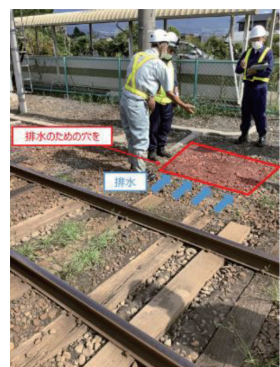
【No.5】 道床噴泥箇所

- ア. 直線区間、37kg レール、木まくらぎ。
- イ. 速度約 50km/h、通過トン数約 130 万トン/年。
- ウ. 踏切際が慢性的に道床噴泥箇所となっている。

道路から水や土砂が流入し、踏切が排水阻害となっていることが原因として推定される。

- ア. 一番大切なのは、線路内の水が外に流れるようにすること。
- イ. 地下水の状況は雨季に水面まで掘らないと分からないが、当該箇所は踏切脇にスペースもあるため、道床ふるい分けを実施して線路内の土砂を除去したうえで、施工基面付近に穴を掘り、バラスト等を埋めて水の抜け道、貯水ますをつくとよい。

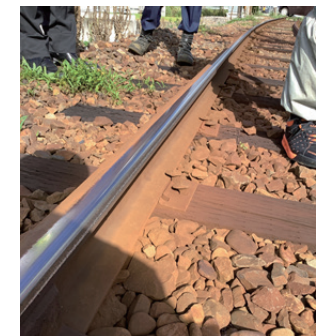
【No.8】 レール摩耗箇所

- ア. 曲線区間 (R=130m)、スラック 15mm。
- イ. 37kg レール、木まくらぎ。
- ウ. 速度約 25km/h、通過トン数約 66 万トン/年。
- エ. 2017 年度にレール交換を実施し、2022 年度時点で摩耗が 7.0mm とレール摩耗の進行が比較的早い。

新型のボルスタレス車両は、急曲線における低速走行による転向横圧が大きいことが推定される。

- ア. レールと車輪の接触位置から、レールの外軌側は側面に、内軌側は頭頂面に塗油するとよい。
- イ. レール頭頂面から 14mm の位置を軌間の管理位置としているが、走行車両のフランジ角は 70° というこ

とで、レールのより下部に接触することから、レールの摩耗が軌間の拡大につながる。摩耗しない位置で軌間の管理するために、レール頭頂面から 16mm±2mm の位置へ変更することを検討したかどうか。
