## 過去のご質問

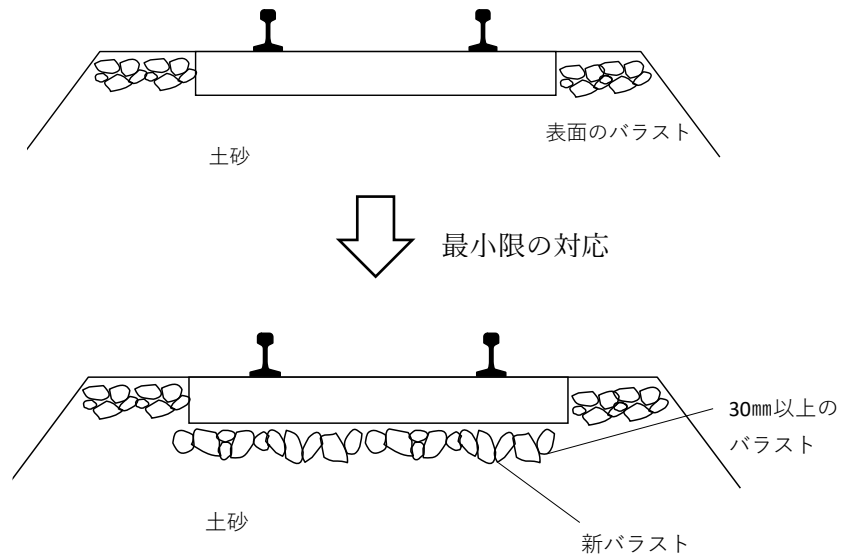
注) 将来的には道床厚 150 mmまでこう上する。

この場合、排水を考えて、できれば線路こう上（最低 30 mm～50 mm）することが望ましい。

また、現場の状況から線路こう上できない場合、まくらぎ下に新バラスト 30～40 mmのものが敷き込みするようにつき固めすることが望ましい。

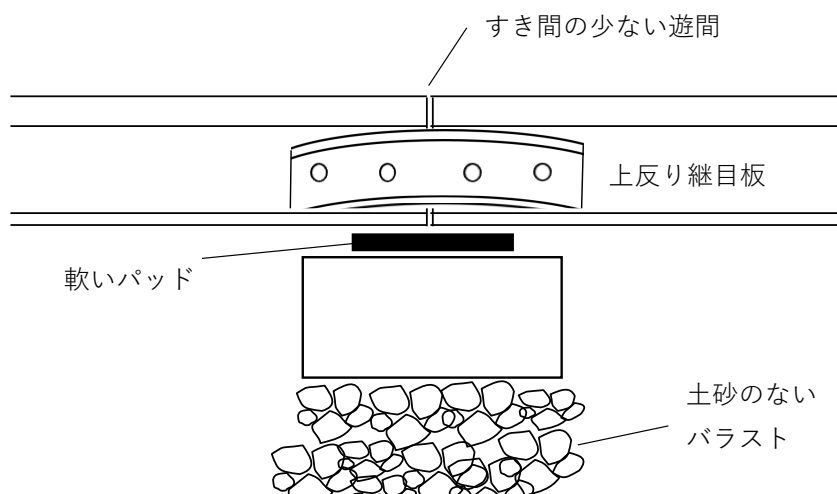
また、継目部は、遊間が大きいと衝撃荷重が（輪重 5t が 7～9～10t）と増加して一般部以上に噴泥し易くなる。

継目対策として低弾性パッド、加工継目板（上反りしたもの）の交換、バッターのレール削正、ふるい分け、バラスト補充、つき固めなどを実施する。

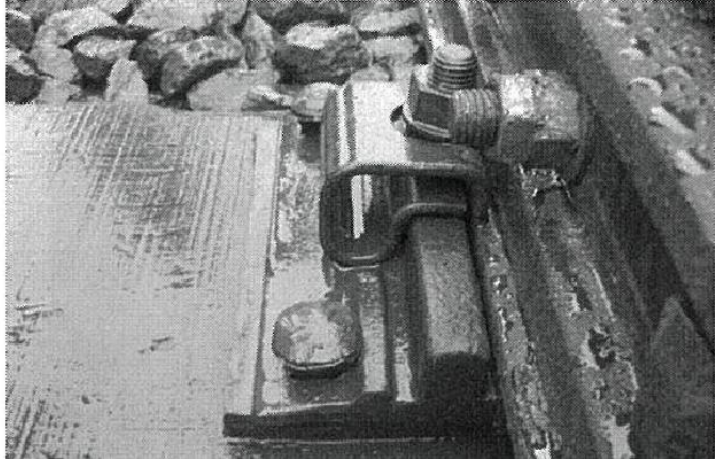
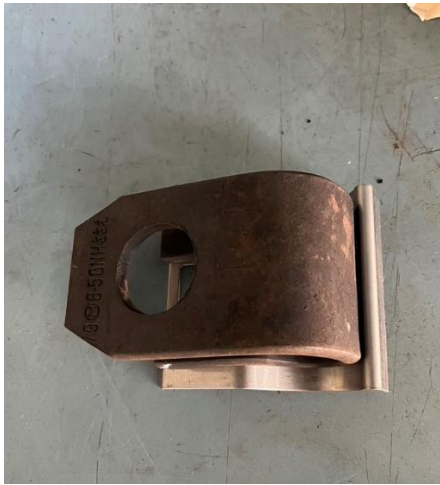
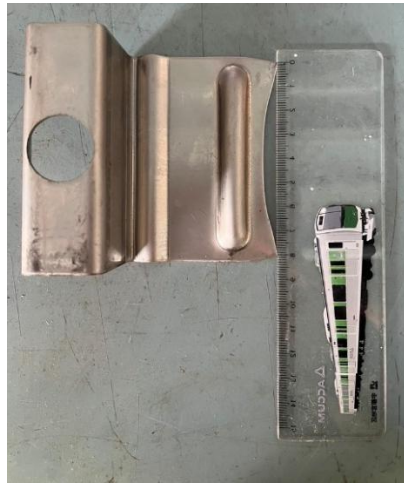
また、締結装置とレールベースの個所にレールがふく進んでいる摺り後がないかどうか確認して下さい。パッドの劣化が著しいと締結装置が緩んでいる状態と同じでレールがふく進みます。その場合、継目ボルトとレール締結装置の接触が生じる可能性があります。（角度、レールの動きを）確認して下さい。

ぜひ使用することをお勧めします。締結装置のメーカーと相談してください。（下図 参照のこと）
